# 福島第一原子力発電所 3号機 ミュオン測定による炉内燃料デブリ位置把握について 測定状況（中間報告）

2017年7月27日

東京電力ホールディングス株式会社

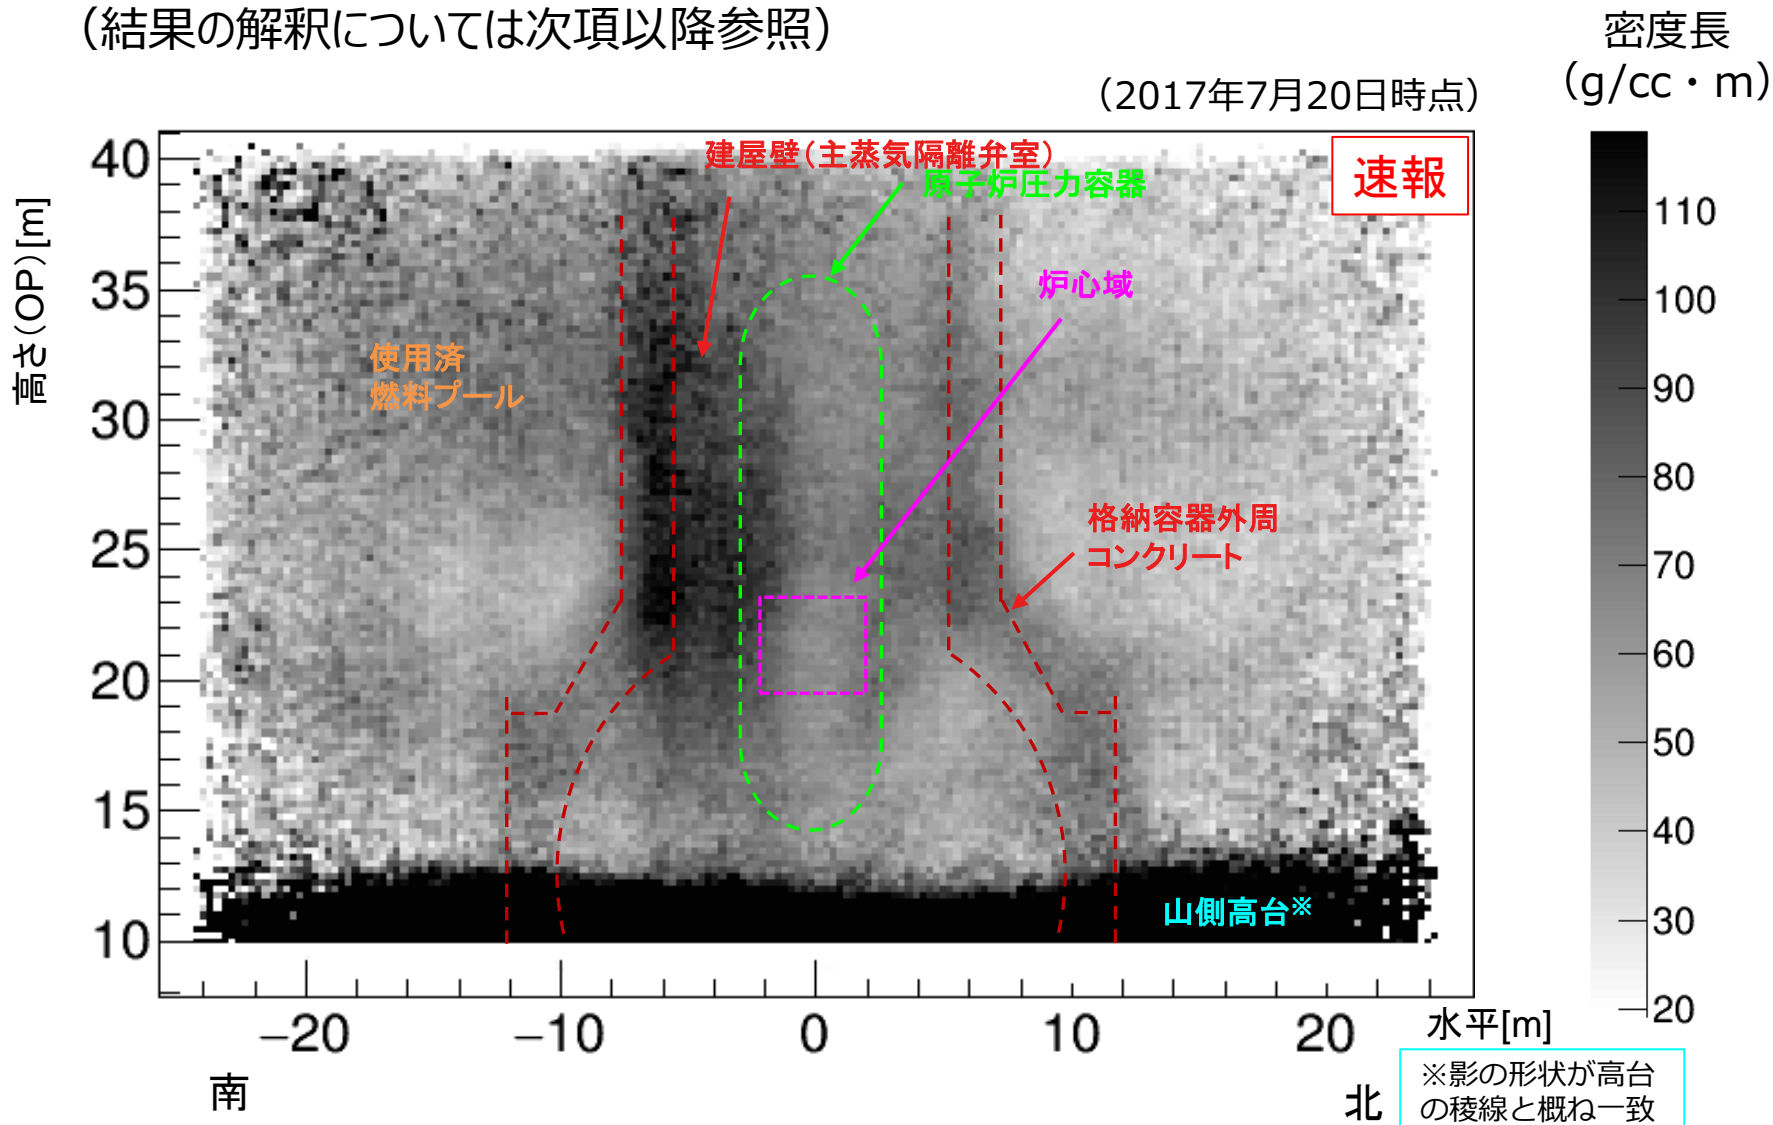
- 現時点までの測定データによる3号機の物質分布評価結果は以下の通り。  
(結果の解釈については次項以降参照)

- 原子炉建屋を透過するミュオンの測定により，格納容器外周の遮へいコンクリート，使用済燃料プール，原子炉建屋の壁などの主要な構造物を確認した。
  - ▶ 原子炉建屋の構造図を元に，物質質量分布をシミュレーションした結果と比較すると，ミュオン測定により得られた物質質量分布の影は，主要な構造物の配置と一致。

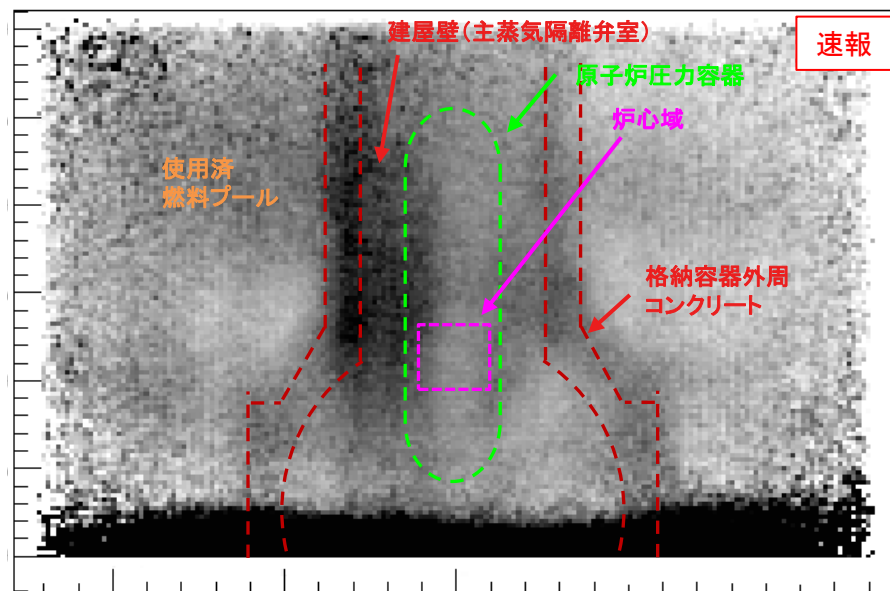
ミュオン測定による物質質量分布（密度長）の評価

- 現時点での評価では、3号機の原子炉压力容器内部には、2号機の原子炉压力容器底部で確認されたような大きな高密度物質の存在は確認できていない。

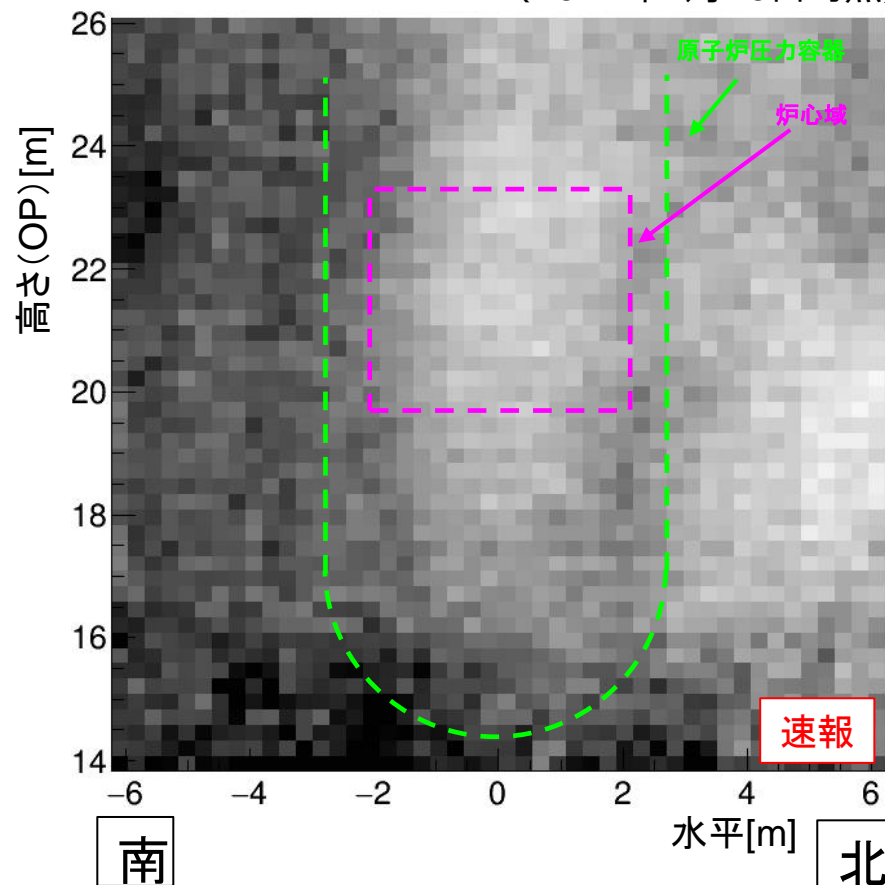
3号機

- 原子炉建屋を透過するミュオンの測定により、格納容器外周の遮へいコンクリート、使用済燃料プール、原子炉建屋の壁などの主要な構造物を確認した。
- 現時点での評価では、原子炉圧力容器内部には、炉心域および原子炉圧力容器底部ともに、一部の燃料デブリが残っている可能性はあるものの、大きな高密度物質の存在は確認できていない。
- 引き続き測定を継続していく。今後、得られたデータを基に、詳細分析を進めることで、原子炉圧力容器内の燃料デブリ分布について評価してまいりたい。  
なお、今後の評価結果によっては、中間報告結果を見直す場合もある。
