福島第一原子力発電所 2号機 ミュオン測定による炉内燃料デブリ位置把握について

2016年7月28日

東京電力ホールディングス株式会社

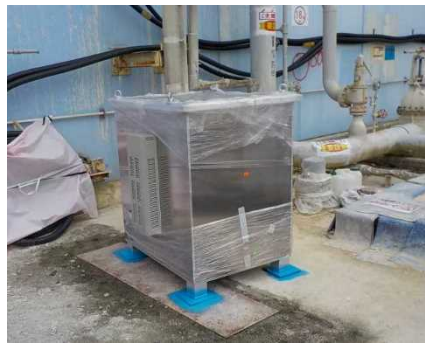
ミュオン測定装置設置
(小型装置, 約1m×1m×高さ1.3m)

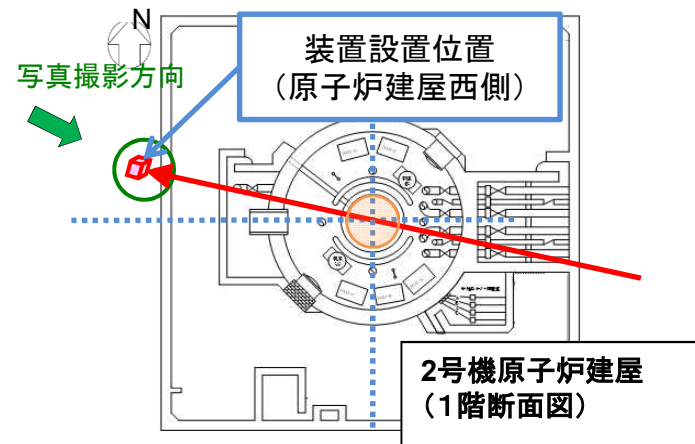
<ミュオン測定装置の計測原理 (イメージ) >

上空から飛来するミュオンを装置内部に配置した2枚のパネル検出器 (プラスチックシンチレータ) で検知し、通過したパネルの座標からミュオンの軌跡を算出。

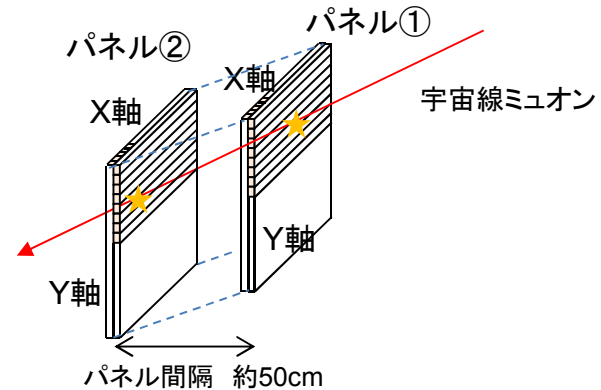
2号機 ミュオン透過法測定

- 2号機の原子炉建屋を透過するミュオンを測定し、レントゲン写真のように炉心や圧力容器底部の燃料デブリを撮影。
⇒ 原子炉を通る断面上にイメージを投影

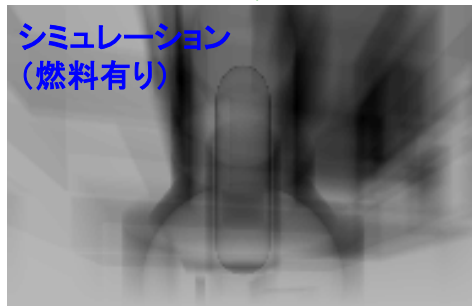
シミュレーション (燃料有り)

<解析条件>
 ・炉心域/圧力容器底部: 燃料有り
 ・SFP内: 満水

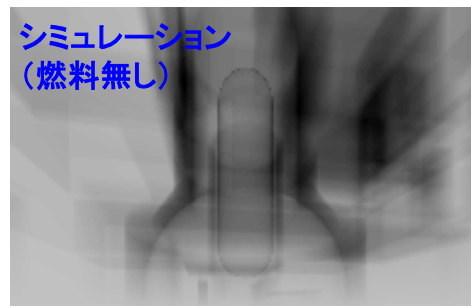
シミュレーション (燃料無し)

<解析条件>
 ・炉心域/圧力容器底部: 燃料無し
 ・SFP内: 満水

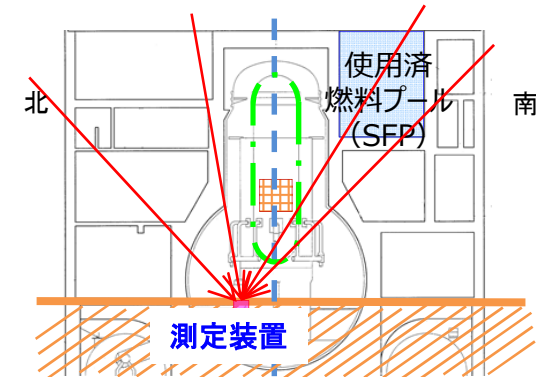
原子炉建屋を透過するミュオンの測定イメージ (南北断面図)

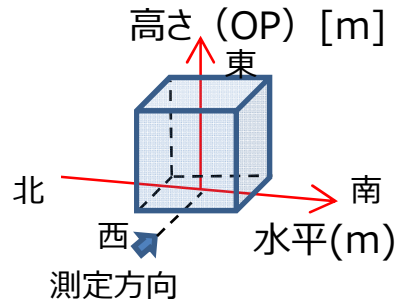
- 測定装置で検出したミュオンの数から、原子炉を透過するミュオンの透過率を算出
 - 格納容器外周のコンクリート、使用済燃料プールなど主要な構造物の影を確認。

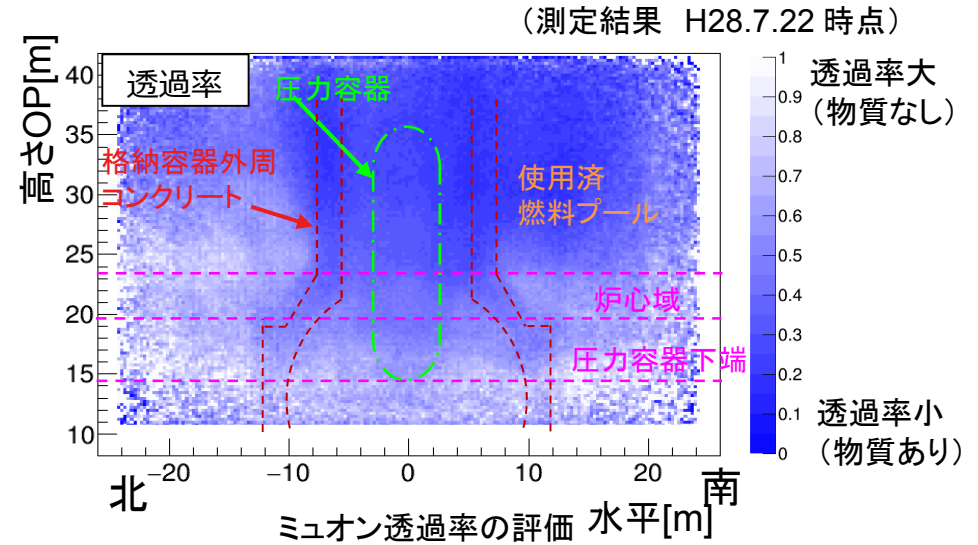
上下方向のミュオンのエネルギー分布の違いによるミュオン透過率の角度依存性（全体に上の方が色が濃く見える傾向）をふまえ、ミュオン透過率から物質質量の分布（密度長）を評価

- 圧力容器底部に燃料デブリと思われる高密度物質の影※を確認。

※ 圧力容器底部と同等の高さ（OP14.3m付近）の格納容器外周のコンクリートの影が確認されており、有意な影であると考えられる。

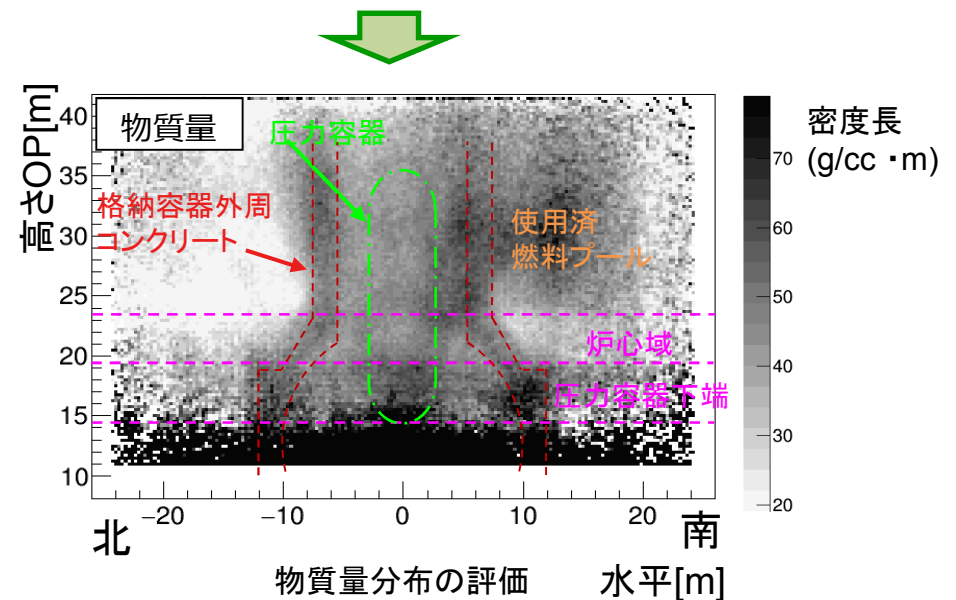
圧力容器下部における物質分布（圧力容器底部詳細）

- 圧力容器底部に燃料デブリと思われる高密度物質の影を確認。

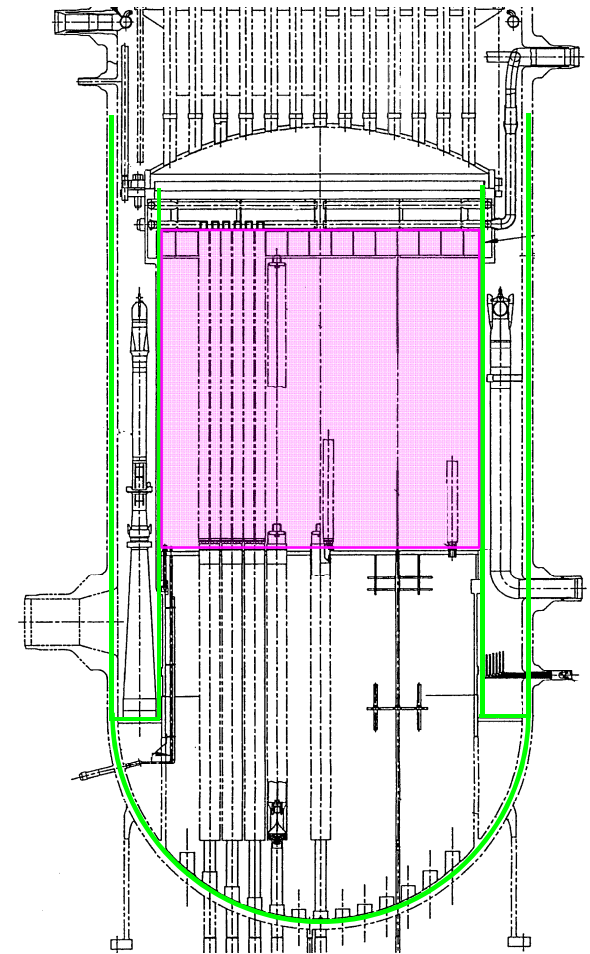
圧力容器下部の構造

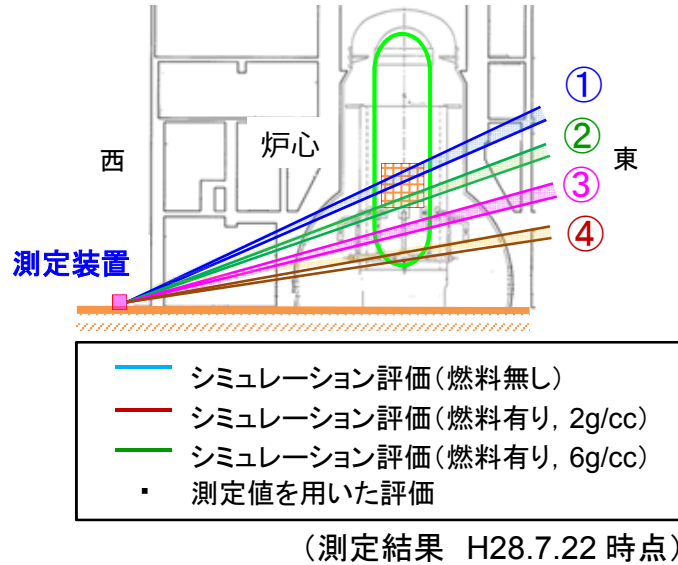
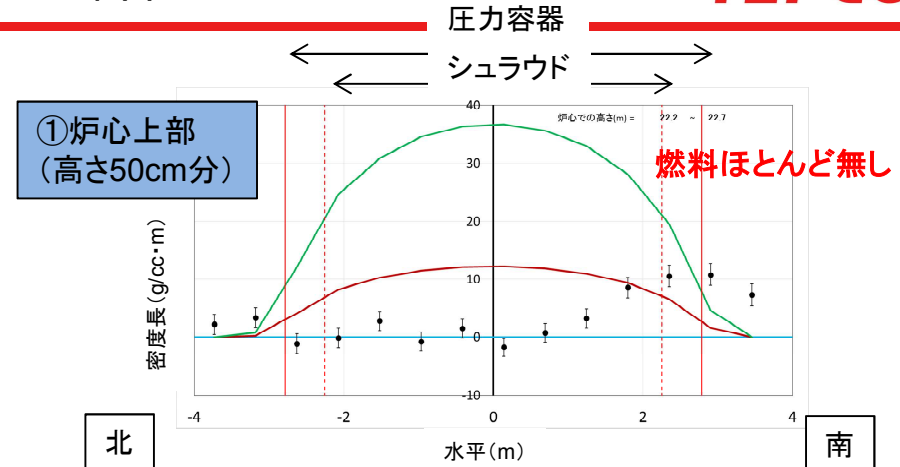
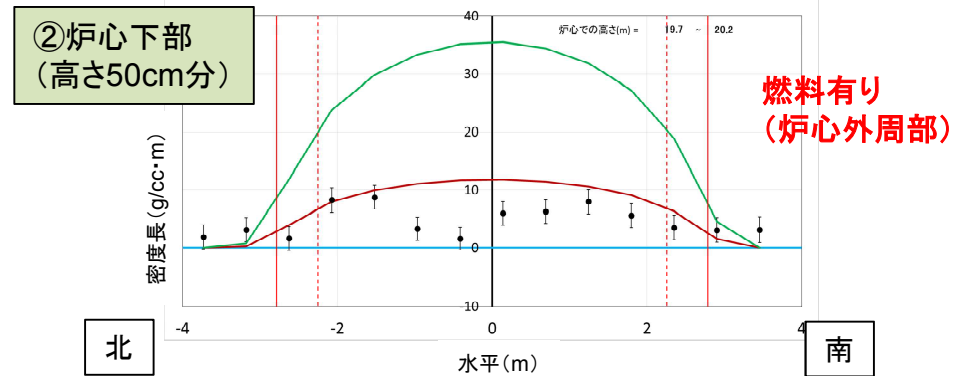
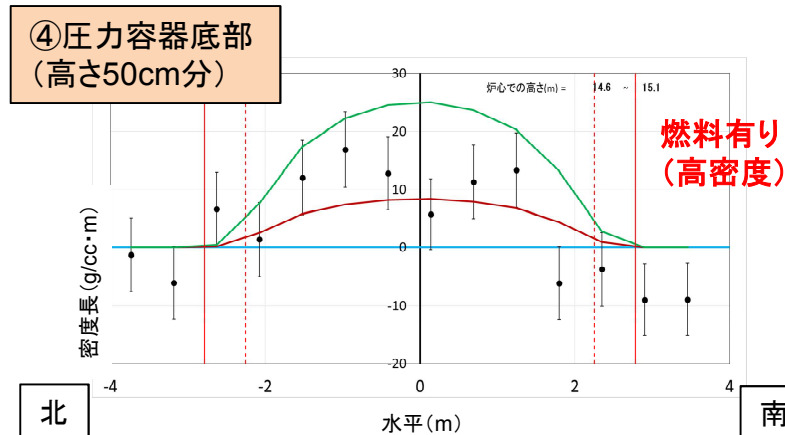
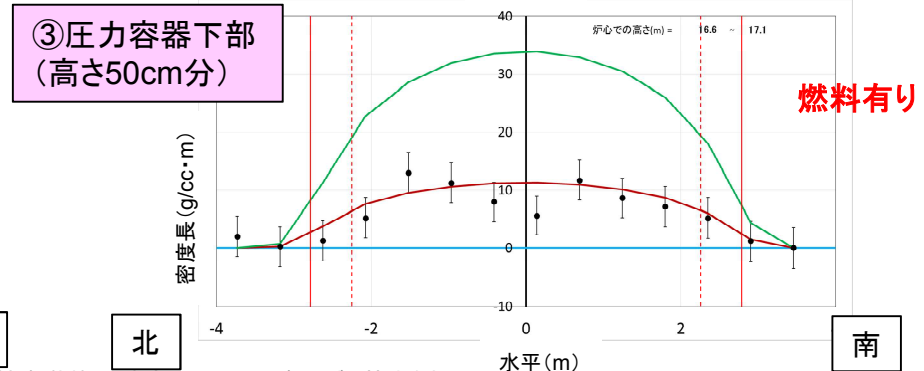
- シミュレーションと測定されたミュオン計測数の比較により、压力容器内の物質量の分布を評価。

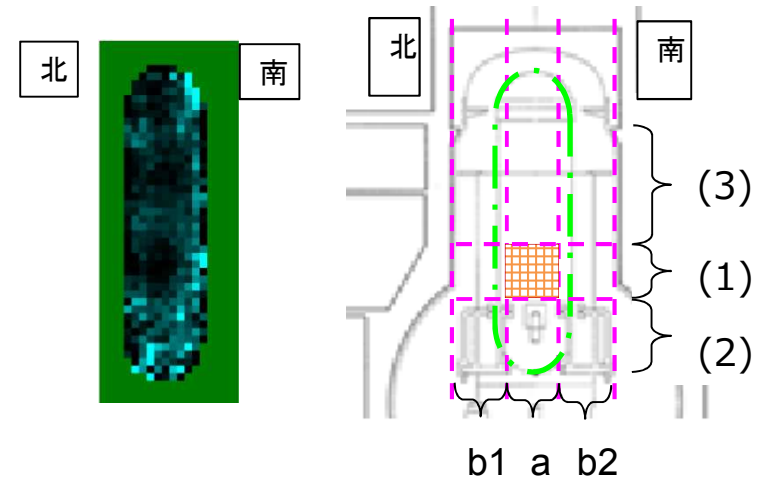
手法①	シミュレーションとの比較による物質量の評価
手法②	測定値を用いた近似的評価
⇒ 燃料が存在すると想定される領域(a)の物質量と燃料が存在しない領域(b1※1)の物質量の差分から炉内の物質量を評価

①シミュレーションとの比較による物質量の評価

②測定値を用いた近似的評価

手法①による評価結果 [ton]			手法②による評価結果 [ton]		
		評価誤差			評価誤差	
		統計誤差	系統誤差		統計誤差	系統誤差
(1) 炉心域 (シュラウド内)	49.0※2	±4.7	±32.7	17	±4	±17
(2) 圧力容器底部	159.2	±9.4	±50.8	161	±10	±52
(3) 圧力容器上部	95.5	±5.8	±28.8	73	±4	±29

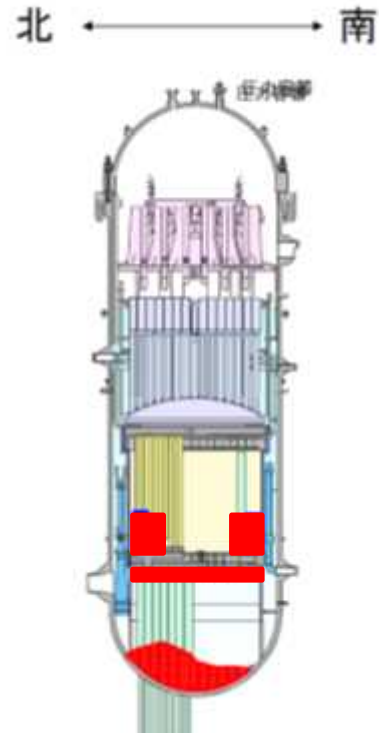
RPV内燃料デブリ分布
(イメージ)

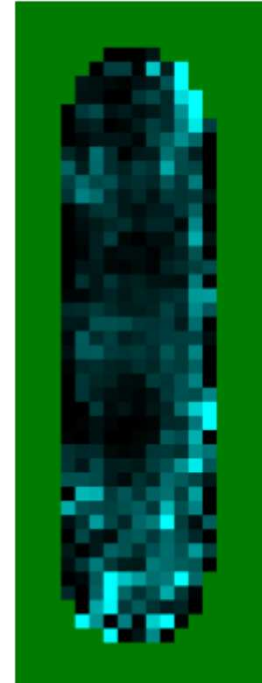
RPV内密度分布
(シミュレーションとの比較による評価)

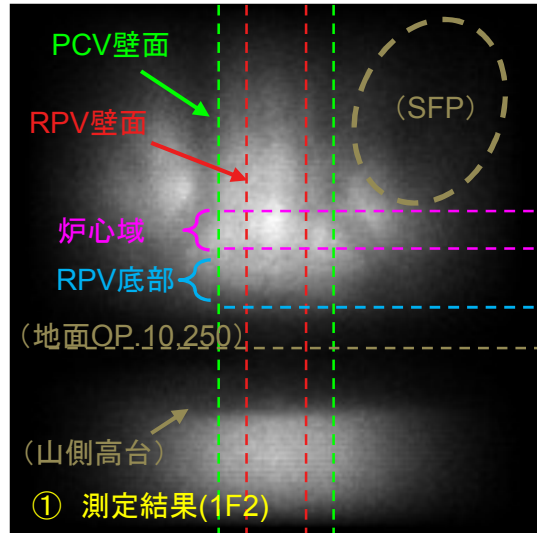
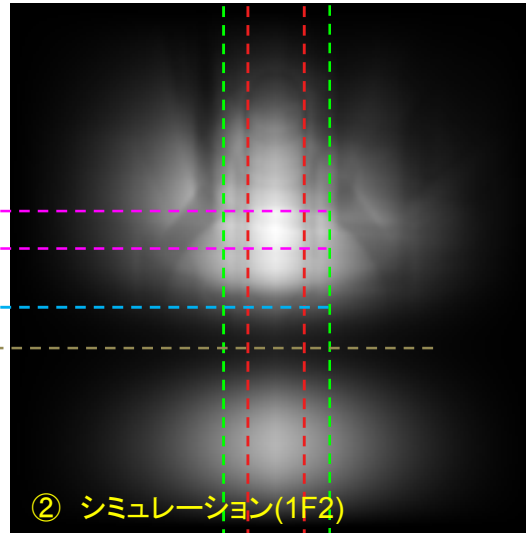
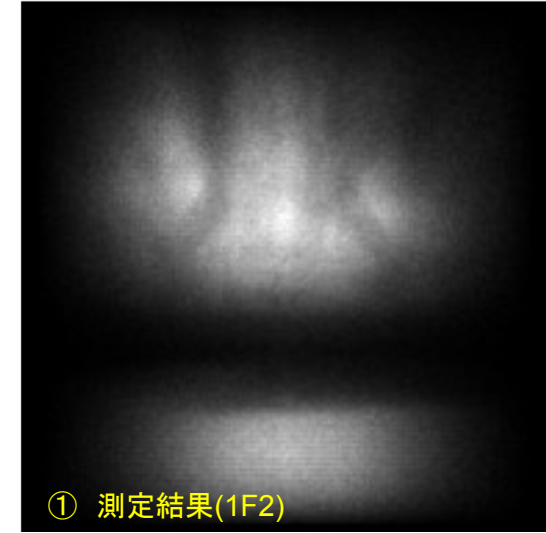
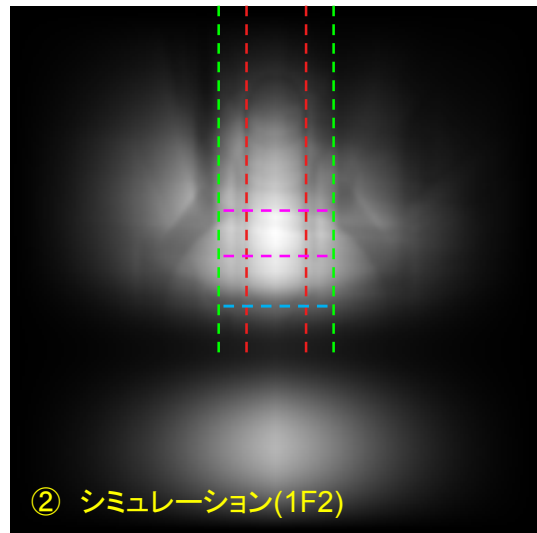
(参考) ミュオン測定結果 (補正※前)

※ アクセプタンス・フラックス補正
 ミュオン透過法装置は、中心部分のミュオンの計測数が多くなる特性があり、画像として中心部が明るく、外周が暗く写る(右図)。ミュオン透過率の評価では、これを補正している。
