# COBAND実験のためのHf-STJ の研究開発IV

筑波大学 武政健一

日本物理学会2018秋季大会@信州大学

2018.9.14

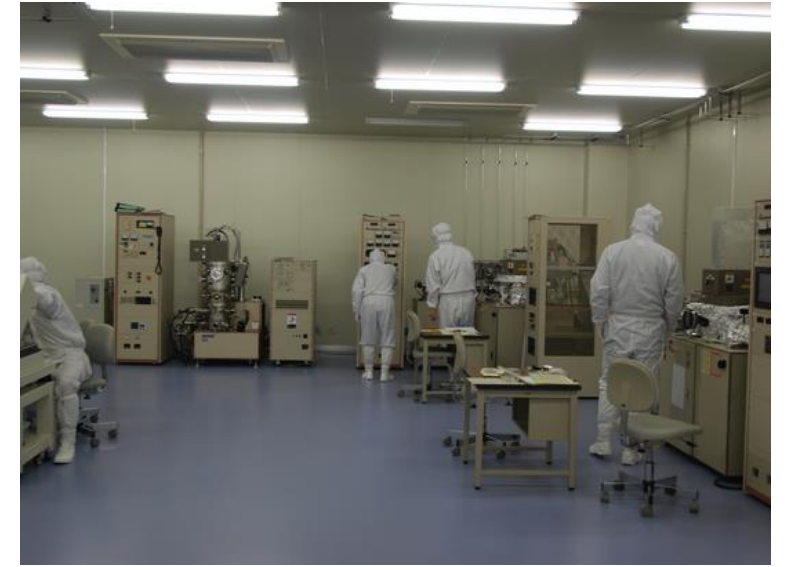
- KEEK所有のクリーンルームにて作成
  - マグネトロンスパッタ装置を用いた薄膜形成
  - フォトリソグラフィによるパターンニング
  - ICP-RIEを用いたドライエッチング
  - 熱酸化による絶縁膜形成

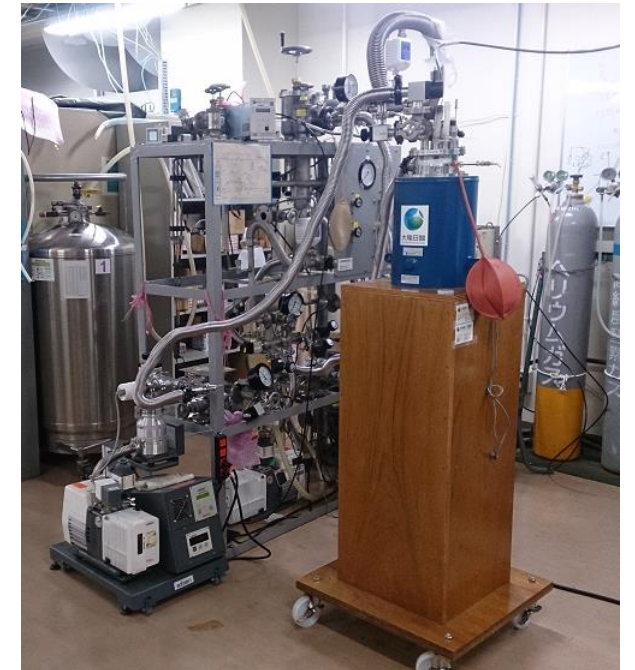
- 希釈冷凍機を用いて $\sim 140\text{mK}$ に冷却
- 4端子法を用いてIV特性、光応答を測定
