# 福島第一原子力発電所 3号機 ミュオン測定による炉内燃料デブリ位置把握について 測定状況（中間報告）

2017年7月27日

東京電力ホールディングス株式会社

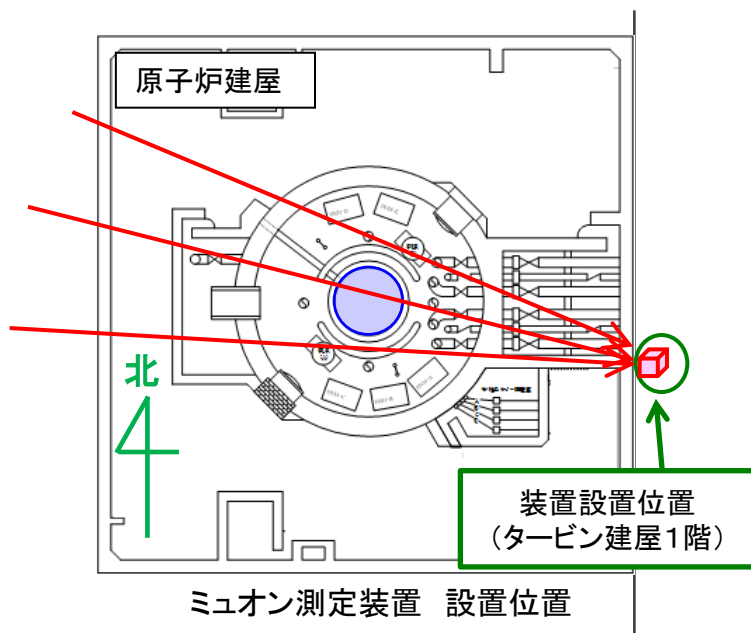
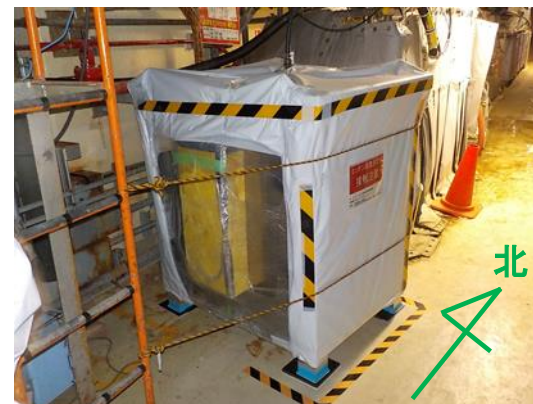
ミュオン測定装置 設置状態  
(小型装置, 約1m×1m×高さ1.3m)

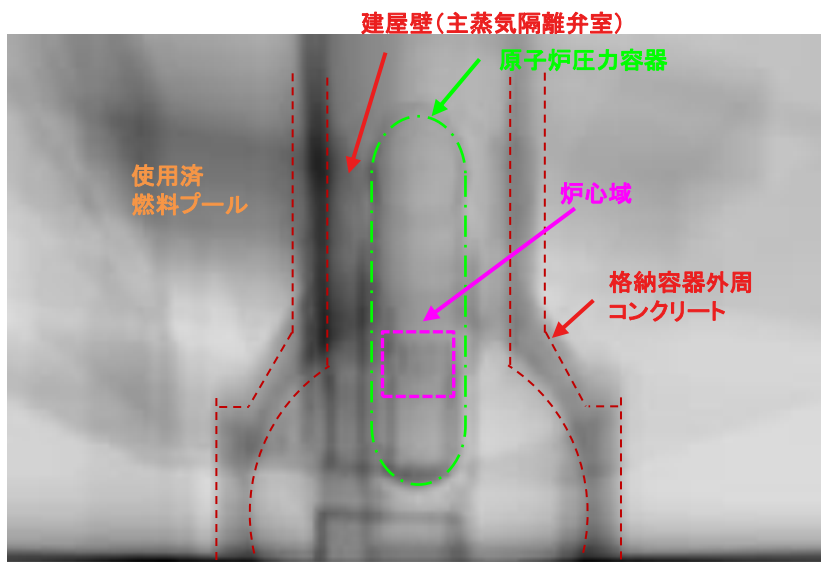
- 原子炉建屋を透過するミュオンの測定により，格納容器外周の遮へいコンクリート，使用済燃料プール，原子炉建屋の壁などの主要な構造物を確認した。
  - ▶ 原子炉建屋の構造図を元に，物質質量分布をシミュレーションした結果と比較すると，ミュオン測定により得られた物質質量分布の影は，主要な構造物の配置と一致。

シミュレーションによる物質質量分布（密度長）の評価  
（炉心域，および炉底部に燃料デブリありのケース）

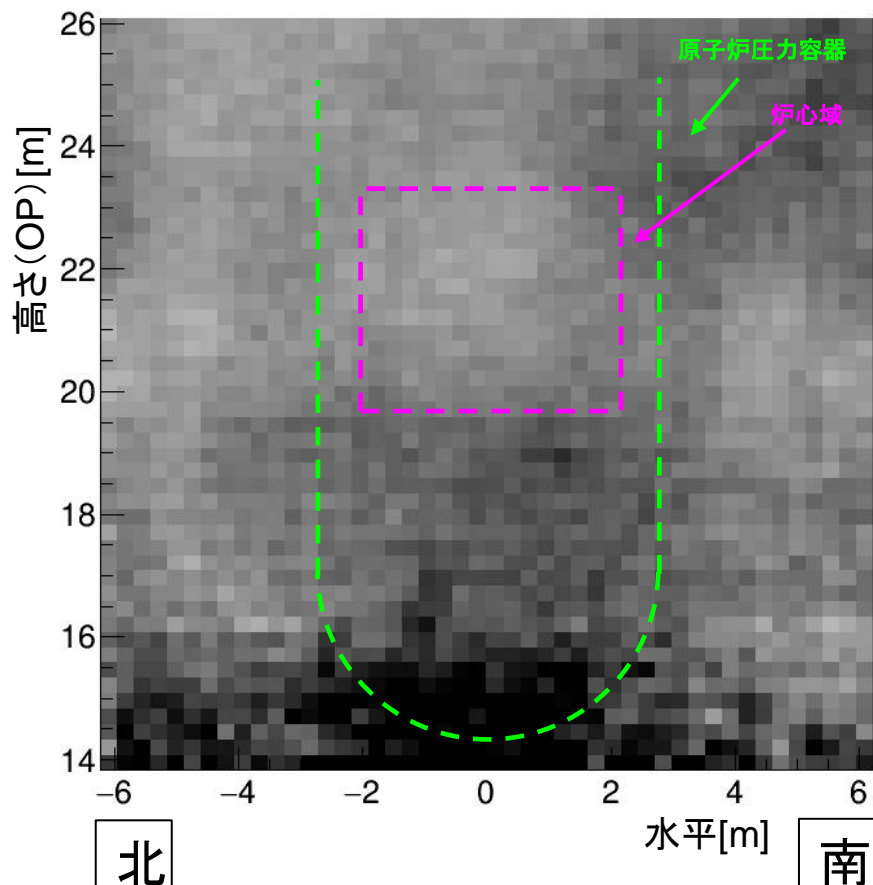
- 現時点での評価では、3号機の原子炉压力容器内部には、2号機の原子炉压力容器底部で確認されたような大きな高密度物質の存在は確認できていない。
